## INFORME TÉCNICO PARA LAS OBRAS DE REVESTIMIENTO DE LAS FACHADAS DEL EDIFICIO POLIFUNCIONAL DE LA BARRIADA PRÍNCIPE ALFONSO EN CEUTA

El técnico que suscribe informa que a petición de la dirección de la Sociedad Pública de desarrollo PROCESA, se ha girado visita de inspección y reconocimiento con fecha 15 de Marzo de 2016 a las instalaciones del edificio polifuncional sito en la barriada Príncipe Alfonso, titularidad de la Ciudad Autónoma de Ceuta y donde se encuentran las dependencias formativas del programa EQUAL a fin de emitir informe en relación al estado de conservación de las fachadas y de los problemas de filtraciones y humedades que se dan en el interior del edificio a través de éstas.

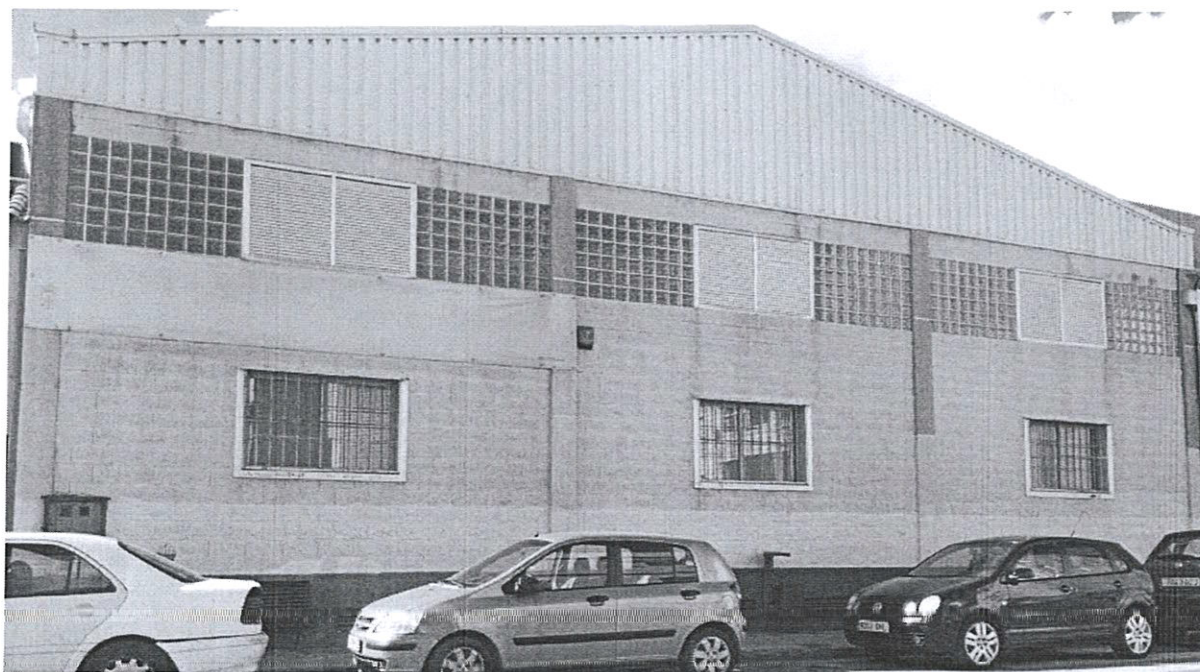
Vista de la Fachada delantera

Inspeccionado el edificio se comprueba como existen problemas de filtraciones de agua de lluvia y humedades en el interior del edificio, coincidiendo las mismas con las zonas donde la fachada exterior es de bloque visto. Se observa así mismo como debido al paso del tiempo las fachadas de bloque visto se han ido deteriorando ofreciendo un mediocre estado de conservación con pérdida en algunas zonas del mortero entre las juntas de los bloques lo que facilita su permeabilidad al agua de lluvia.
